朝日連峰保全協議会 ニュースレター

■平成 26 年度 合同保全作業の報告について

今年度の合同保全作業は平成 26 年 9 月 6 日（土）～9 月 7 日（日）、朝日連峰オツボ峰周辺にて実施しました。当会設立の平成 21 年度より行っている合同保全作業は 6 回目となりました。

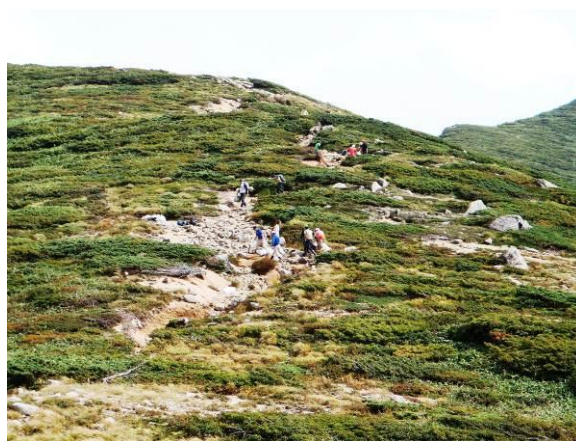
【作業地遠景（標高 1580m 周辺）】

作業地はオツボ峰周辺の標高約 1500～1600m、以東岳に至る登山道沿いです。風衝地といわれる、尾根沿いの強風が吹き付ける箇所、表土層がもろくなっています。登山道に流水が集中することにより洗掘が進み、さらに掘れた道の脇を登山者が歩行することなどにより、登山道の侵食や拡幅が進行しています。

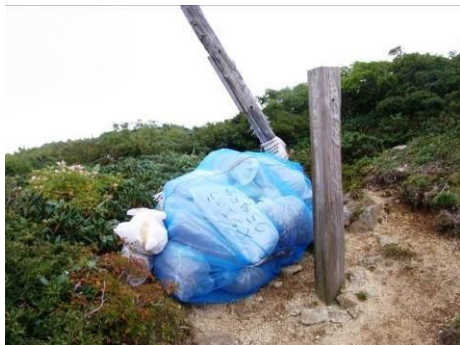
【オツボ峰の事前荷上げ資材 総量約 120 kg】

資材は、朝日連峰の同じ風衝地である三方境等で成果をあげている、ヤシ製資材（土のう袋やネット、繊維）を主に用いました。また、事前の資材荷上げにご協力いただいた方々のお陰で、予定資材のほとんどが既に上げられていたため、当日の荷上げが少なく済み、1日目から作業に取りかかることが出来ました。

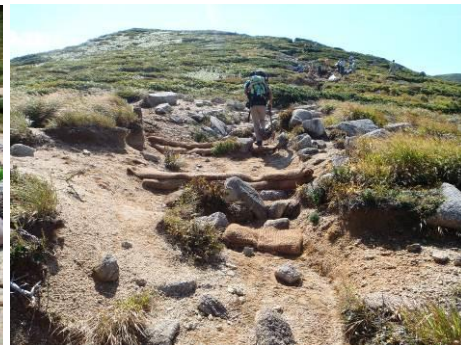
【ヤシ製ネット・土のうによる土留工】

今回の作業では、まず土砂の安定化を図ることを意図しました。侵食・土砂流出の抑制のため、土留工を中心に作業を行いました。加えて、登山道の流水量を減少させるため、適所を選び、土留による排水工を施しました。なお、土留工や排水工の設置箇所等については、班長らが先発して現地確認・検討を行い、各班の作業の指揮にあたりました。

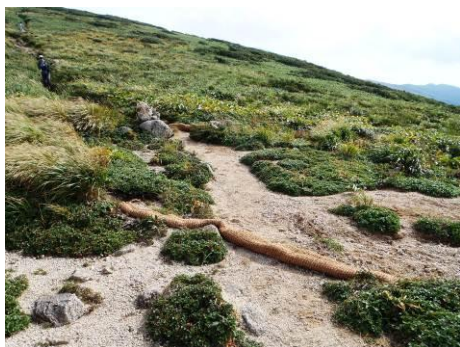
【土留による排水工】
